<b>TEXA</b>	<b>Bollettino tecnico</b>			
	Titolo	Documento	Rev	Data
	<b>Patch 58.0.0Z per Axone S</b>	ISE_AXO_15001_ITA	00	10/11/2015

**OGGETTO: Errore durante l'aggiornamento IDC4a CAR da 58.0.0 a 58.1.0**

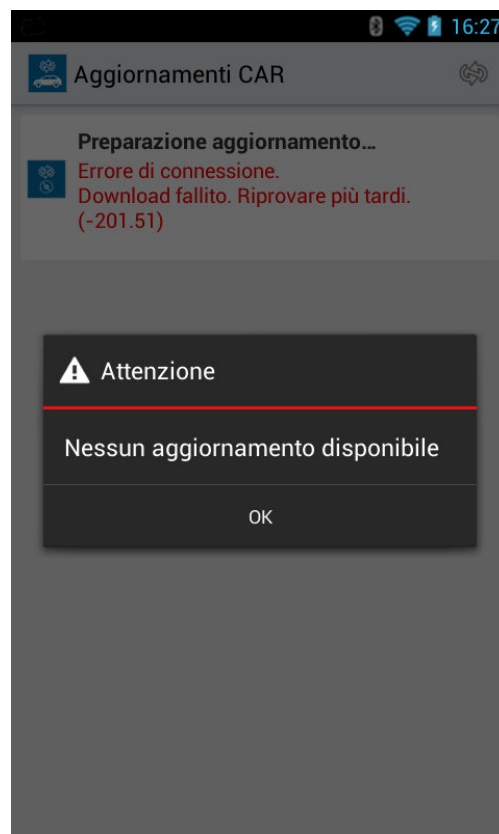
Nel caso in cui, durante la procedura di scaricamento della versione 58.1.0 del software IDC4a sull'Axone S compaia l'errore mostrato nella foto seguente:

È necessario applicare la patch 58.0.0Z per risolvere il problema ed essere poi in grado di passare alla versione 58.1.0
